Tlálloc AMH, No. 30, Enero-Abril 2004

Análisis de las inundaciones en México: caso particular, la inundación del 2003 sobre el río Lerma en el estado de Michoacán. **10**
Fermín García, Norlang M. García, Rafael Marín Cambranis.

Variación espacial de la conductividad hidráulica para suelos del acuífero costero de Guasave, Sinaloa, México.

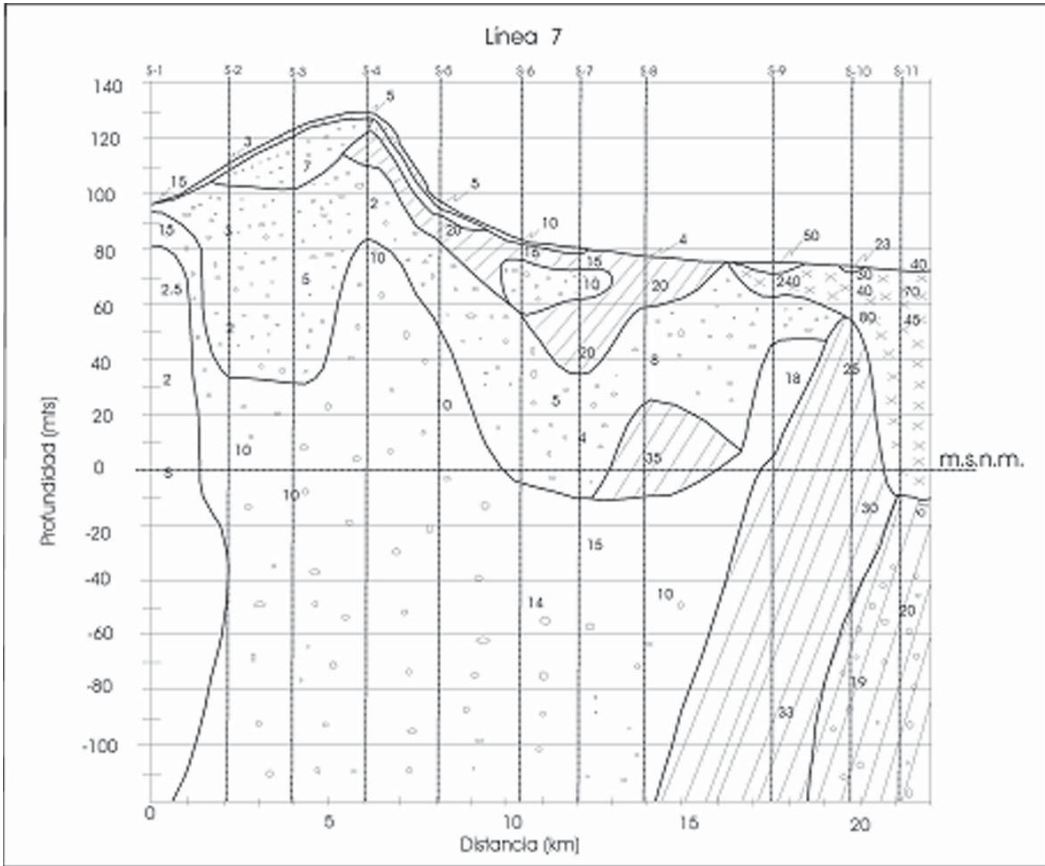
Figura 5. Distribución de los materiales del subsuelo a partir de resistividad eléctrica (dispositivo Wenner).
